Untersuchung von Möglichkeiten zur Straßenzustandserfassung von Radwegen mit aufgenommenen Bild- und Laserscannerdaten der Multisensorplattform „MoveQuad“

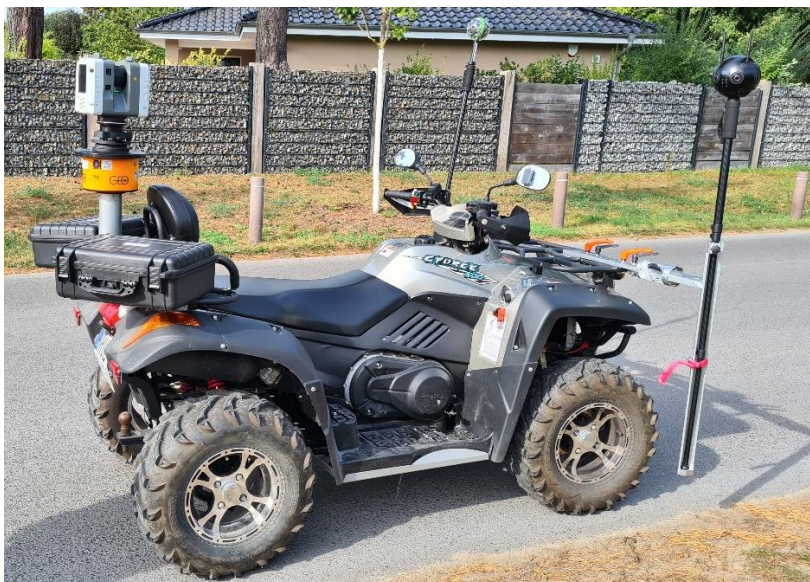
Abb. 1: MoveQuad mit Laserscanner und 360°-Kameras

In dieser Bachelorarbeit sollte die Eignung eines von der Firma Geo-Office entwickelten mobilen Messsystems „MoveQuad“ für die Erfassung von Straßenzustandsmerkmalen untersucht werden. Das System basiert auf einem Quad mit montiertem Laserscanner und 360°-Kameras, womit auch die Befahrung von Rad- oder Wirtschaftswegen möglich ist. Es wurde auf einer ausgewählten Strecke die Oberfläche gescannt und fotografiert. Auf dieser Grundlage sollten die Aufnahmegenaugigkeit der Zustandsmerkmale analysiert und eine virtuelle Panoramatour zur Visualisierung erstellt werden.
